# 2011 VAN DEPREMİNİN YÖRESİNDEKİ KÜLTÜR VARLIKLARINA OLAN ETKİSİ ÜZERİNE BİR DEĞERLENDİRME

## An Evaluation About The Effect of 2011Van Earthquake On Cultural Assets In Its Region

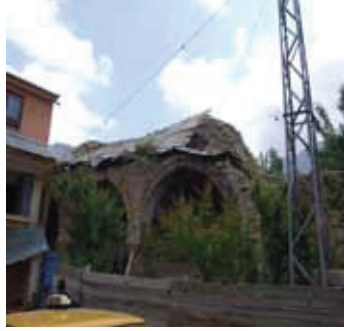
Foto. 7

- Günümüzde sadece apsis bölümü kalan Aziz Sophia Kilisesinin örtü sistemini oluşturan yarı sağlam kubbenin deprem sonucunda tamamen yıkıldığı,
- Kutsal Meryem Kilisesinin Jamatun bölümünün batısında bulunan üç gözlü revaklı kısmın tamamen yıkıldığı toprak ve taş yığını haline geldiği anlaşılmıştır. Bu nedenle giriş kapısı tamamen toprak ve taş yığını ile kaplandığından dolayı taşınmazın iç kısmına girilememiştir. Bu nedenle deprem sonrası yapının iç kısmında hasar olup olmadığı da tespit edilememiştir. Yapının çevresinde yapmış olduğumuz inceleme sonucunda başka bir hasarın olmadığı gözlemlenmiştir (Foto 7 ve 8).

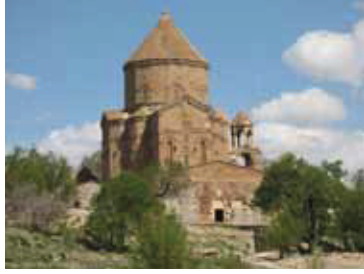
Foto. 9

- Ana Kilise yapısının güneye bakan cephesinde bulunan pencere üstünde duvar çatlaklarının oluştuğu,
- Ana giriş kapısını üzerindeki haç motifli taşlarda derin çatlakların oluştuğu,
- Güney cephede bulunan Çan Kulesinin üzerinde bulunan sütuncelerden birinin ayak kısmının kırıldığı tespit edilmiştir (Foto 9 ve 10).

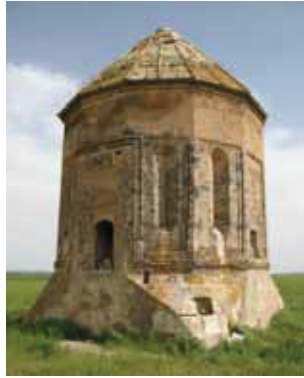
Foto. 11

- Kümbetin mummylık kısmı sağlam durumda bulunup birinci katı büyük ölçüde yıkılmıştır. Piramidal çatısı tamamı ile yıkılmış, kuzey yönündeki duvar ise kısmen ayakta kalmıştır (Foto 11 ve 12).
